## Anamnesis de una estructura. La Catedral de Vitoria entre los siglos XII y XX

LEANDRO CÁMARA MUÑOZ, PABLO LATORRE GONZÁLEZ-MORO  
Latorre y Cámara, S.L.

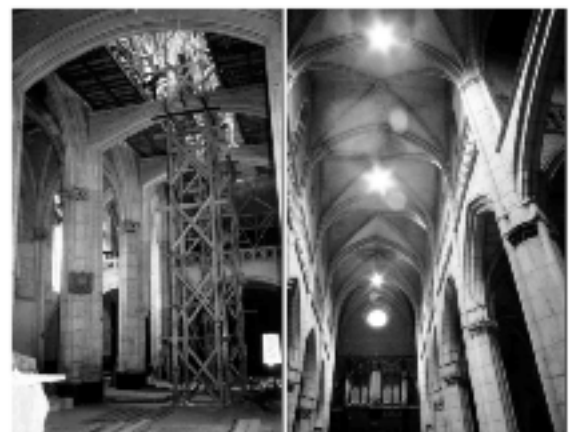
Fig. 18

*Los arcos del miedo, construcción y eliminación.* Esa composición de deformaciones se acusó, para los antiguos restauradores, sobre todo en el giro del pilar inferior hacia el centro de la nave (fig. 18). Nuevamente, la solución fue la introducción de un arco codal a la altura del encastre de los arcos perpiaños, en la prolongación del pilar. En la foto

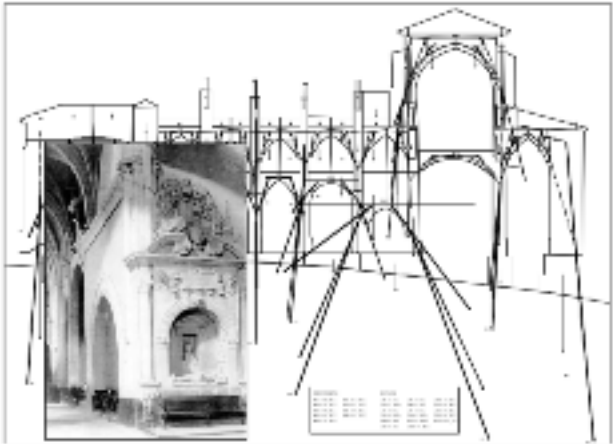
Fig. 20

*La capilla de santa Victoria, cargas y reacciones.* En el muro norte se abre la capilla de santa Victoria, poco más que un nicho apuntado en la parte baja del muro de cierre, muro que perteneció al primer recinto amurallado, el primer proyecto de iglesia correspondiente a Alfonso VIII, y sostenía un contrafuerte de gran tamaño que descargaba la bóveda de la nave norte del transepto (fig. 20). Se ve en el diagrama de descenso de las cargas cómo la resultante de esa descarga viene dirigida sobre la capilla. Cuando ésta se abre, esa resultante ha de encontrar un nuevo camino hacia el cimient o, y para lograrlo ha de provocar un grandísimo empuje en la clave de la pequeña bóveda que cierra la capilla, cuya reacción inversa en el arranque de ésta sobre el muro se recompone con el resto de los pesos de la estructura que actúan en este punto, para dar una resultante final de gran inclinación. La existencia en esta parte de un gran muro de cimient o correspondiente a ese magno proyecto de Alfonso VIII es lo que impide que ese esfuerzo provoque un gran desequilibrio del cimient o que hubiera producido mayores deformaciones y, quizá, el colapso. Sin

*Capilla de santa Victoria, equilibrio conseguido finalmente.* Esa misma recomposición fue posible efectuarla en la capilla de santa Victoria. Cuando se empieza la restauración, el frente de la capilla presenta el aspecto que refleja la foto izquierda de la figura 20, donde no se aprecian fisuras en el paramento junto a la pilastra de esquina. Sin embargo, se puede apreciar que la capilla está revestida hacia el exterior con un muro, recreado frontalmente sobre la fábrica medieval y rematado con una cornisa que hace el retranqueo hacia el paño original. En la restauración se desmonta ese revestimiento y, casi sin duda, se encuentra el paño del muro agrietado como se muestra en la foto izquierda de la figura 4. La restauración restaña la grieta y deja el

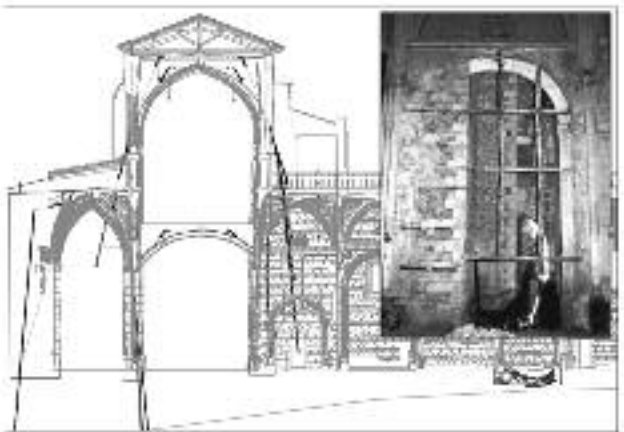
Fig. 21

*La capilla de los Reyes, cargas y reacciones.* En posición simétrica con la anterior se abre otra capilla, la de los Reyes, aún de mayores dimensiones y con peores, casi catastróficas, consecuencias (fig. 21). En la foto se puede apreciar el arco que daba entrada a la capilla antes de construirse el refuerzo del muro medianero con el transepto. La foto data de la anterior restauración y muestra la capilla abierta tras desmontar el muro de entramado que la cerraba. A la izquierda se ve el espesor del refuerzo del muro del transepto y se acusa la traza completa del arco de medio punto que abría el espacio a la nave lateral, parcialmente apeado en el refuerzo. Si trasladamos esa imagen a la sección con el diagrama de esfuerzos, podremos apreciar que el corte de la línea de empujes se producía más alto que en la capilla antes vista, con lo que el desequilibrio de la resultante en la base de la pilastra del transepto sería aún más acusado.

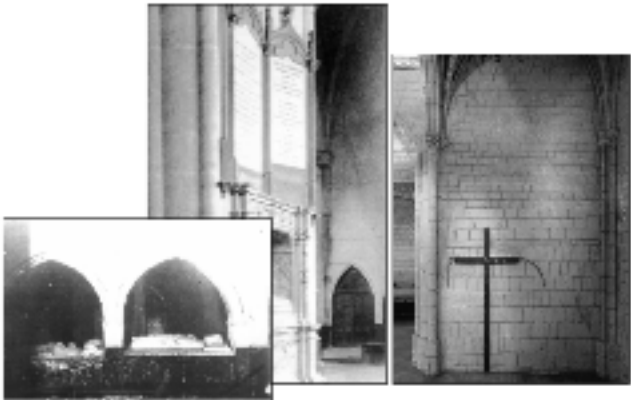
Fig. 22

*Las capillas del transepto, avatares.* Este fenómeno no es privativo de las naves laterales. En las capillas del transepto también se acometen distintas intervenciones de pequeña entidad pero con repercusiones en la estabilidad del edificio (fig. 22). En la foto inferior aparecen los dos arcosolios que, ya en fase gótica y antes de culminarse la construcción de la iglesia, se abren en el muro medianero de las capillas orientales del transepto sur. En la foto central se puede ver una puerta abierta en el muro simétrico del anterior, entre las capillas del transepto norte, para dar acceso a la capilla del extremo noreste desde esta parte de la girola, pues esta capilla se cierra para usarla como sacristía tras el ascenso de

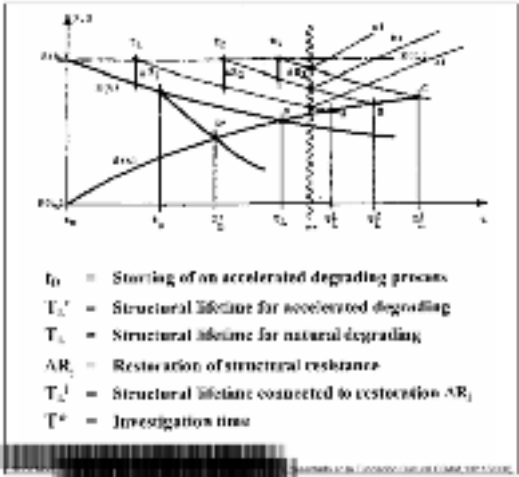
Fig. 24

Para concluir, tenemos que hacer algunas consideraciones sobre la evolución de las fábricas en el tiempo (fig. 24).
